Анализ разрушения перлитной рельсовой стали с внутренней макротрещиной

Рассмотрен один из наиболее опасных дефектов, приводящих к поперечным изломам рельсов, а именно внутренние поперечные трещины в головке рельса. Выполнен фрактографический анализ поверхности сечения рельса с поперечной усталостной трещиной. Рельсовая проба изъята из эксплуатации после многолетнего срока службы. Микроструктурный анализ поверхности трещины и окружающего ее материала показывает существенную деградацию физико-механических свойств рельсовой стали.

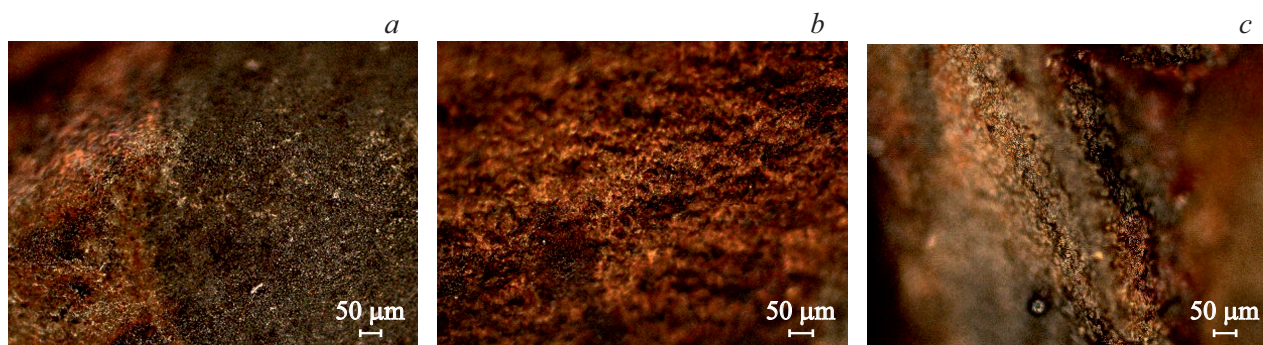
Как видно из табл. 2 и из рис. 2–4, в образцах Rail_1 и Rail_3 более хрупкое разрушение наблюдается на поверхности трещины. Что касается образца Rail_2, то здесь более хрупкой является прифронтная поверхность трещины, затем по мере развития трещины в глубину хрупкость снижается.

Рис. 3. Вид поверхности разрушения образца Rail_2 в первой (a), второй (b) и третьей (c) областях.

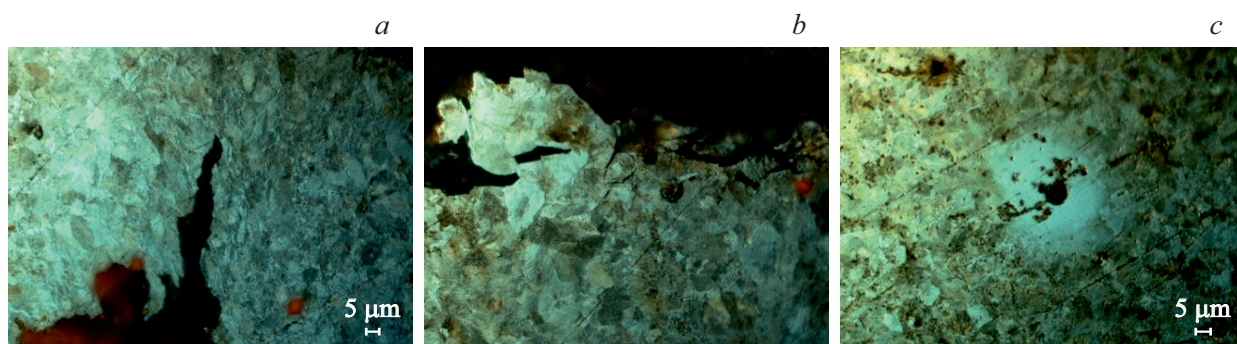
Структура стали в области 3 (рис. 1) представлена на рис. 9.

В этой области зерна имеют неравноосную вытянутую вдоль прокатки форму (рис. 9, a) (волокнисто-деформированный перлит), микротрещины идут по границам зерен феррита (рис. 9, b). Наблюдаются зоны динамической рекристаллизации и большое количество пор (рис. 9, c). На снимках также виден глобулярный

перлит, который появился в результате превращения пластинчатого перлита при нагреве стали в процессе работы рельса.

Рис. 9. Структура области 3 образца Rail_2: x1000 (C_DIC).

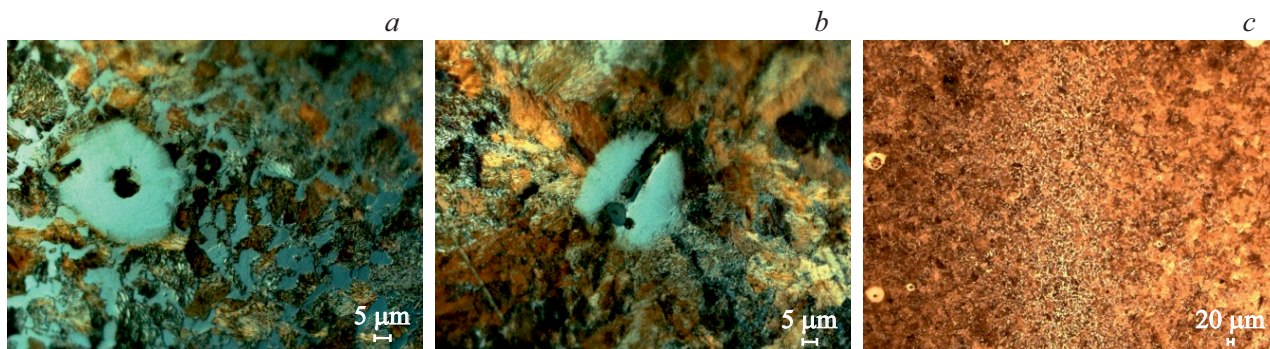
Рис. 11. Структура области 2 образца Rail_3: *a, b* — x1000 (C_DIC), *c* — x100.

На рис. 11 представлена структура поверхности образца Rail_3 в области 2 (поверхность усталостной трещины).

Присутствуют зоны динамической рекристаллизации (рис. 11, *a*), а на рис. 11, *b* видно зарождение трещины на неметаллических включениях, также видны двойники. Избыточный феррит представлен в виде сетки (рис. 11, *c*), что способствует охрупчиванию стали.
